OPEN FILE REPORT – NH-04

INTERNATIONAL INDEPENDENT CENTER OF CLIMATE CHANGE IMPACT ON  
NATURAL RISK ANALYSIS IN MOUNTAINOUS AREA

## **Visite des gorges du Tarn (1-2 octobre 2002)**

avec J.C. Pauly (guide), G. Colas, F.  
Baillifard, J.D. Rouiller et M. Jaboyedoff

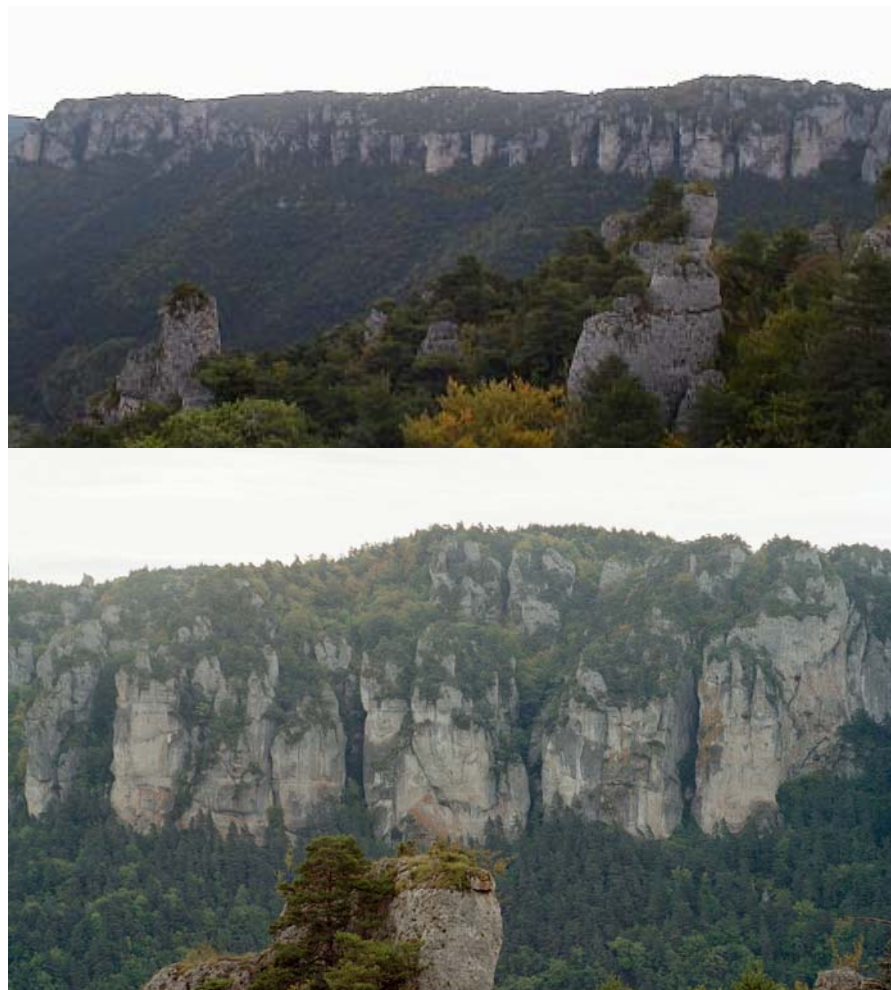
La fracturation étant assez importante dans la région des gorges du Tarn, la dissolution s'est produite à la faveur des réseaux de fractures. Cette dissolution a développé des morphologies en colonnes dont les dimensions sont définies par les réseaux de fractures. Les colonnes qui forment les bordures des parois rocheuses sont de ce type et présentent de nombreuses intangibilités.

Fig. 3: Exemple de morphologie "en colonne" dans les gorges de la Jonte.

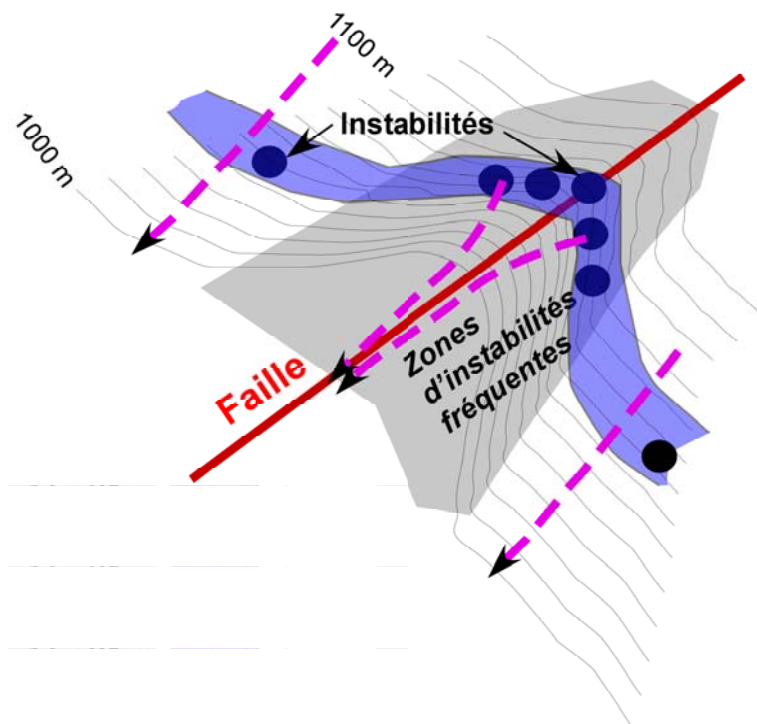
Les instabilités rocheuses sont plus fréquentes dans les thalwegs que sur les tronçons rectilignes de falaises. Ils sont dans la plupart des cas associés à une ou deux failles, qui signalent certainement une fracturation accrue à ses abords. C'est la raison pour laquelle les instabilités rocheuses sont plus fréquentes dans ces sites.

Du point de vue de la typologie des versants, il faut discerner les Thalwegs et leurs bords, non seulement du point de vue des instabilités, mais aussi en ce qui concerne les trajectoires de blocs. Les thalwegs ont en effet la tendance à concentrer les chutes de blocs au centre du thalweg.

Fig. 4: Localisation d'instabilités le long de couches compétentes (bleu). En violet les trajectoires de chutes de blocs.

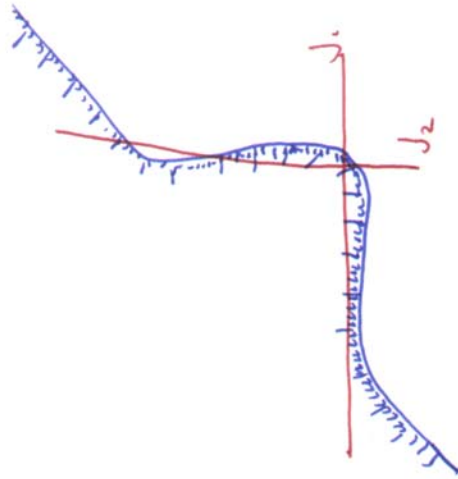
Fig. 5: L'intersection de deux failles doit vraisemblablement être le lieu d'une fracturation accrue.

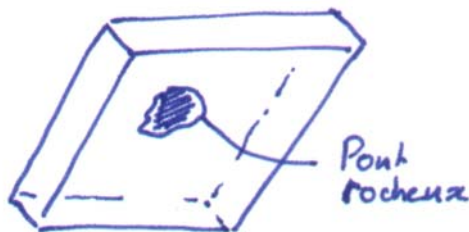
Pauly a observé après le dynamitage d'une masse rocheuse instable surplombante d'une dizaine de mètres de côté, que celle-ci ne tenait que par un pont rocheux de moins d'un mètre carré de surface.

Fig. 6: Schéma de la masse instable.

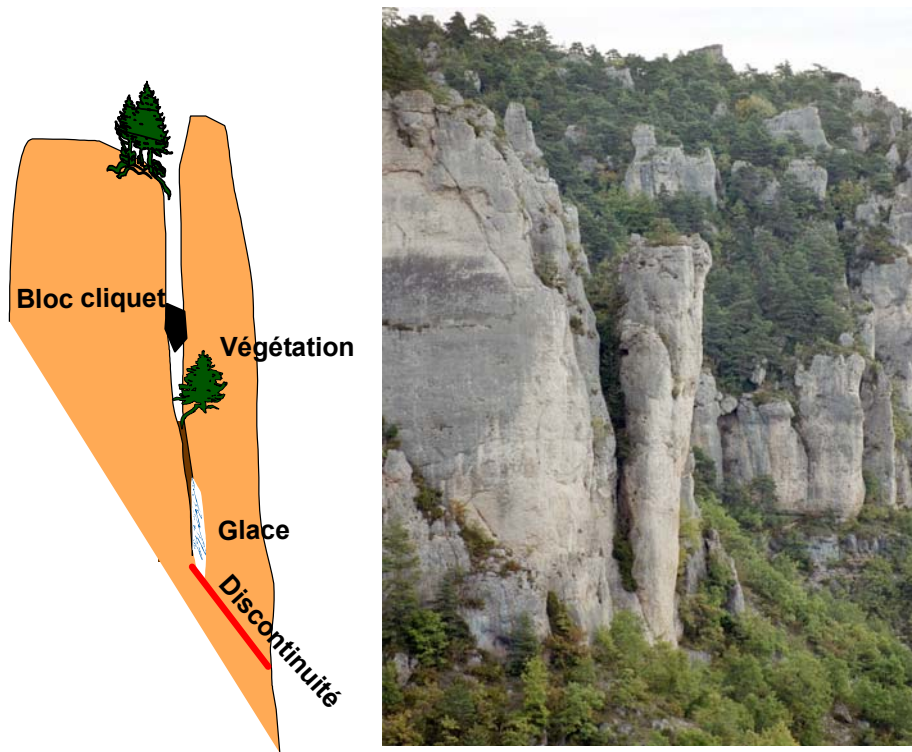
Les instabilités qui présentent des fractures ouvertes dans leur partie arrière peuvent être notamment déstabilisées par:

- La végétation, par poussée des racines
- Le gel-dégel par dilatation de la glace
- Par la thermique simple de la paroi (dilatation)
- Par l'effet de cliquet de blocs s'insérant toujours plus profond dans la fracture grâce à l'effet de la dilatation thermique.

Fig. 7: Schématisation des effets de déstabilisations par fractures ouvertes à l'arrière de l'instabilité. Exemple d'instabilité.

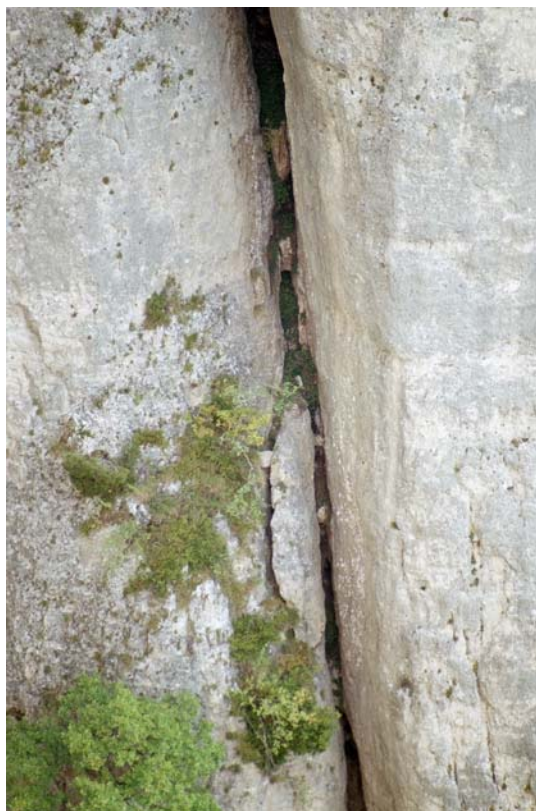
Fig. 8: Exemple de blocs pouvant faire office de cliquet.

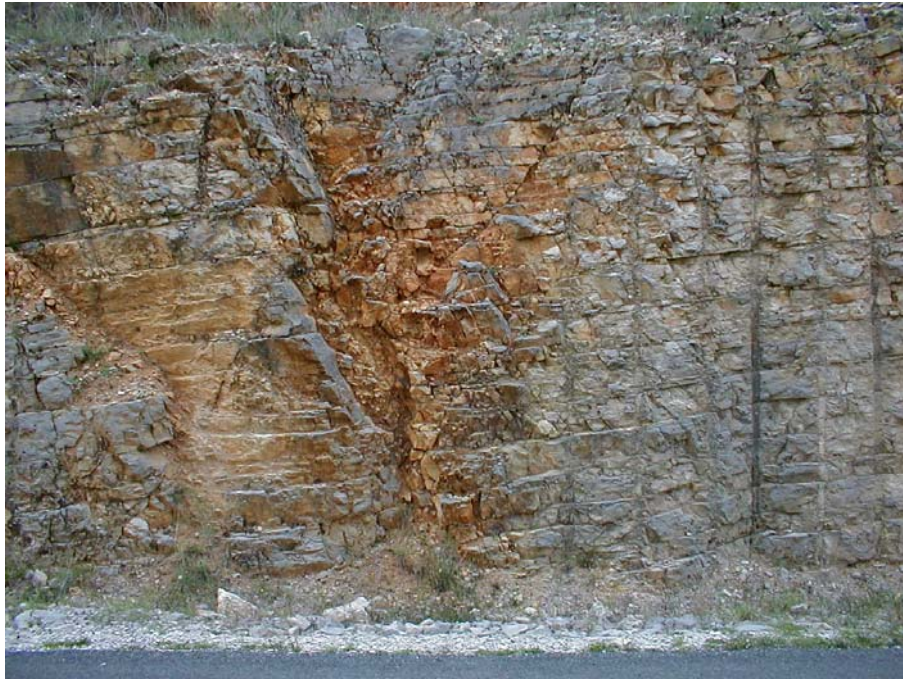
Fracturation dans les dolomies montrant l'augmentation de celle-ci aux abords d'une plus grande structure.

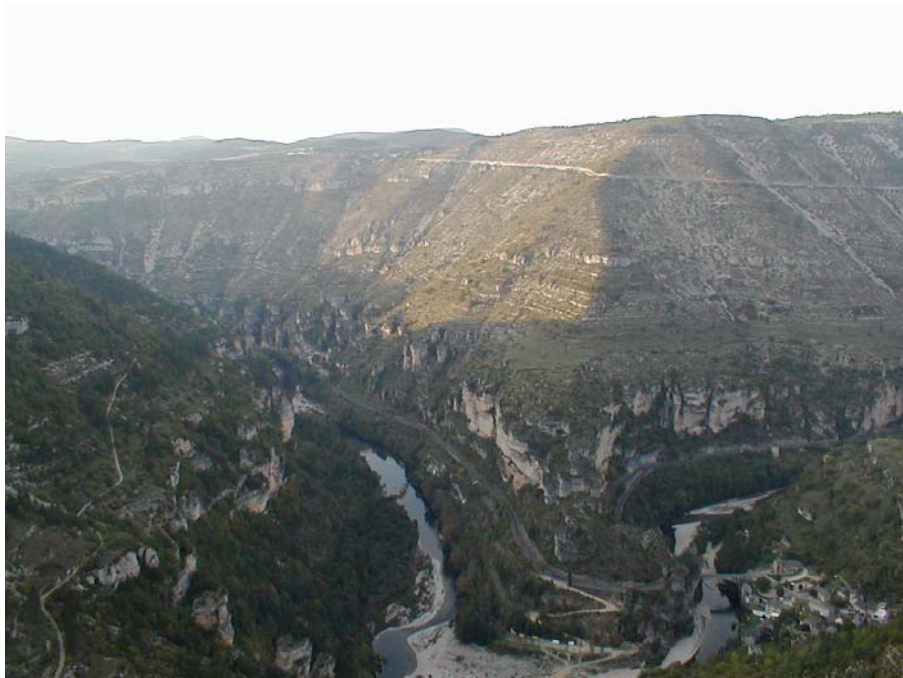
Vue des gorges du Tarn où l'on peut observer les profils géomorphologiques typiques des versants. Ceux-ci comprennent des ruptures de pentes causées par les niveaux constitués de carbonates plus massifs. Les pentes

oscillent entre 30-50° pour les formations contenant des niveaux marneux et sont à pic pour les carbonates pures.

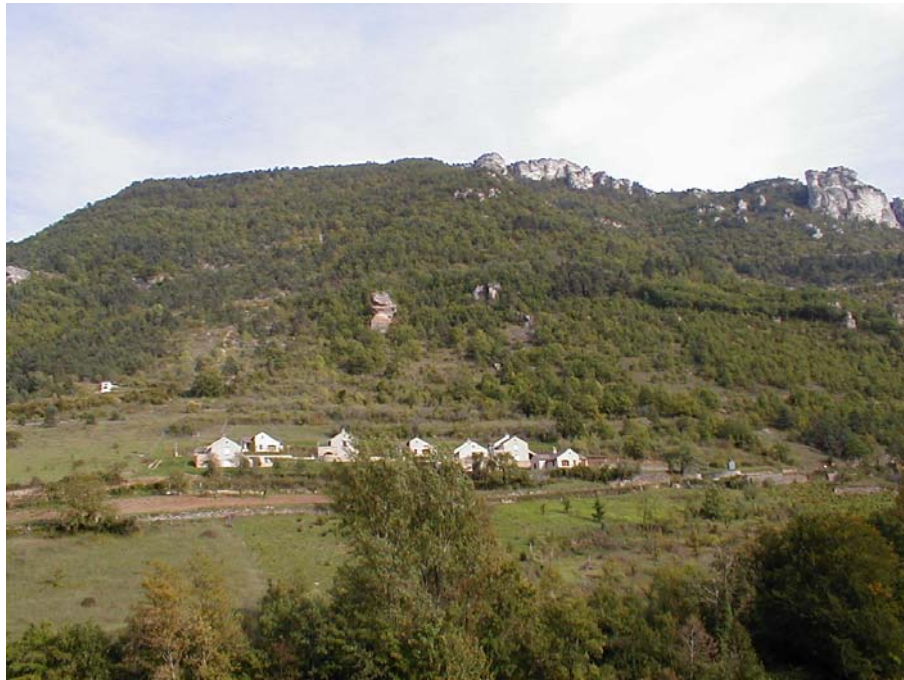
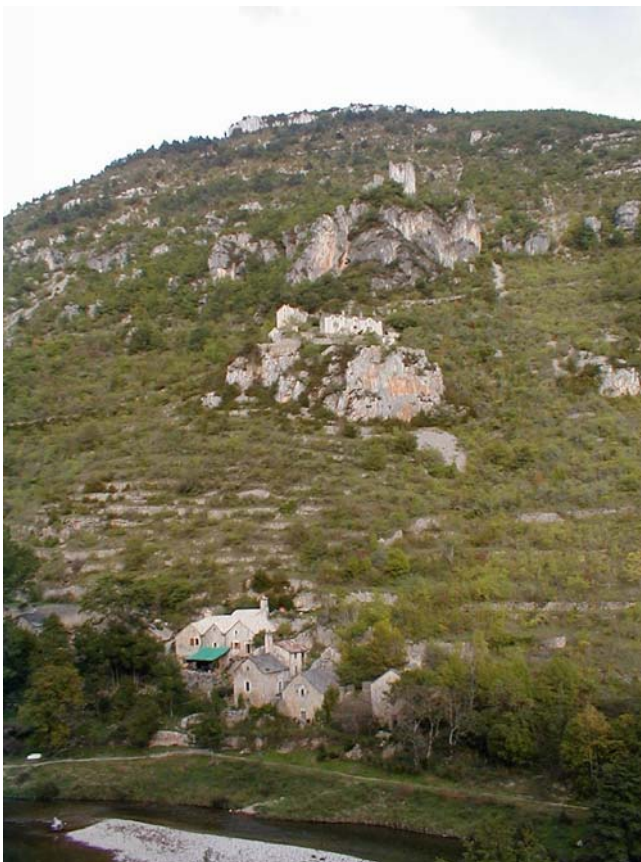
Par exemple pour établir de nouvelles zones à bâtir, on a effectué une visite sur les masses les plus importantes pour s'assurer de leur stabilité et une purge des escarpements supérieurs et du versant avant construction. Un autre exemple de possibilité de développement de zone à bâtir est une morphologie favorable qui a permis de dégager une zone à bâtir. Les blocs sont déviés de part et d'autre d'un hameau.
