OPEN FILE REPORT – NH-04

INTERNATIONAL INDEPENDENT CENTER OF CLIMATE CHANGE IMPACT ON  
NATURAL RISK ANALYSIS IN MOUNTAINOUS AREA

## **Visite des gorges du Tarn (1-2 octobre 2002)**

avec J.C. Pauly (guide), G. Colas, F.  
Baillifard, J.D. Rouiller et M. Jaboyedoff

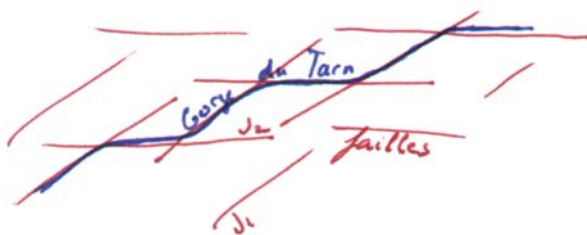
Les gorges du Tarn et ses méandres sont guidées par de grandes familles de failles qui ont favorisé l'incision des roches par l'érosion provoquée par le cours d'eau et par dissolution.

Fig 1: Schéma du contrôle de l'orientation des gorges du Tarn par les grandes failles

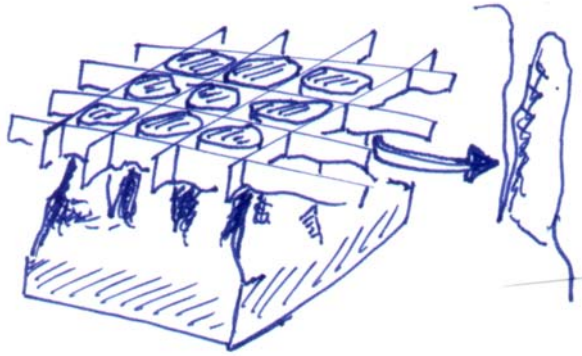
La fracturation étant assez importante dans la région des gorges du Tarn, la dissolution s'est produite à la faveur des réseaux de fractures. Cette dissolution a développé des morphologies en colonnes dont les dimensions sont définies par les réseaux de fractures. Les colonnes qui forment les bordures des parois rocheuses sont de ce type et présentent de nombreuses intangibilités.

Fig. 2: Liens entre les familles de fractures et la morphologies en colonnes créées pas dissolution.
